长岭居 YH-K2-2 地块项目（自编 3#、4#住宅楼）

水土保持监测总结报告

监测单位：广州中鹏环保实业有限公司

2023 年 7 月

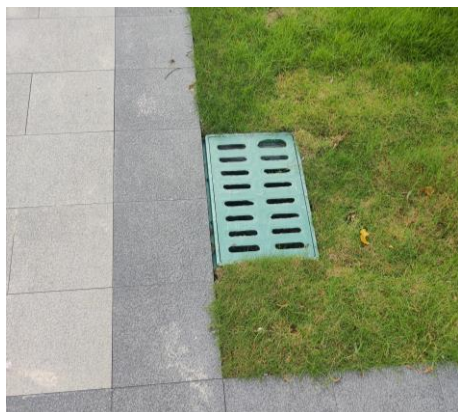
雨水排水口

经现场监测，本项目排水采用雨污分流形式排水，雨水通过雨水检查井、雨水排水管接入市政排水管网，项目建设区内共布设雨水排水管678m。

通过对比，本次验收范围实际实施的排水管较方案阶段增加了578m，主要原因为项目后续设计对地块内的排水管进行了细化，实际施工过程中增加了地块内排水管的建设。现场可见，项目排水管已建设完成，可满足场地排水要求。

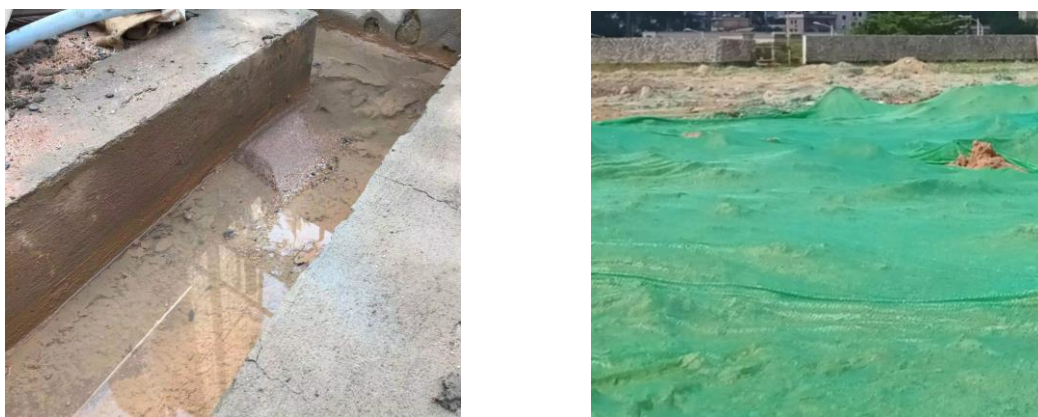
图4.3-1 水土保持临时措施

本工程水土保持临时措施主要在2018年12月~2019年8月，主要实施的临时措施为砖砌排水沟、集水井、密目网覆盖等。

基坑施工期间，主体设计在基坑顶部及基坑底部各设置了砖砌排水沟37m，共设置砖砌排水沟74m。

基坑施工期间，主体设计沿基坑底部排水沟设置了集水井2座。

本次监测区域动工前，主体设计在裸露地表采取了密目网覆盖措施，面积为 0.47hm²。

通过比较,项目实际完成的水土保持临时措施工程量和方案计列的工程量基本一致,实际施工过程中,为减少雨水对地表的冲刷,建设单位对裸露地表增加了覆盖措施。本次监测区域内临时措施已落实到位,可满足水土保持防护要求。
